**Groupe de travail États-Unis–Canada
sur la panne de courant**

**Rapport final sur la panne
du 14 août 2003 dans le nord-est
des États-Unis et au Canada**

**Causes et
recommandations**

avril 2004

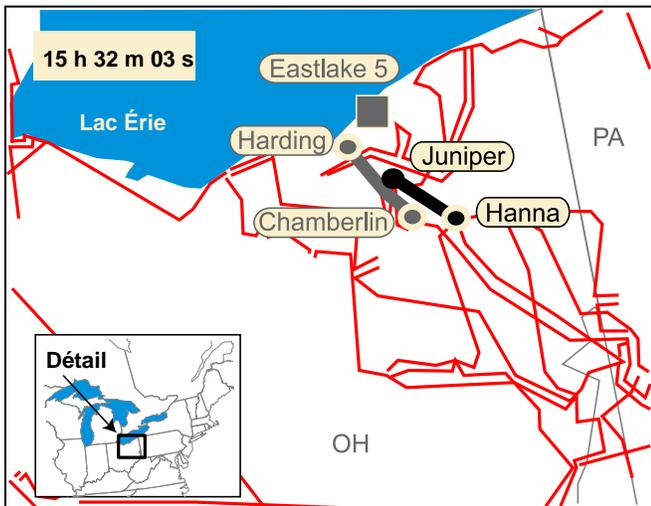
Figure 5.9 La ligne à 345 kV Hanna-Juniper

3C) 15 h 32 HAE : Panne de la ligne à 345 kV Hanna-Juniper de FE

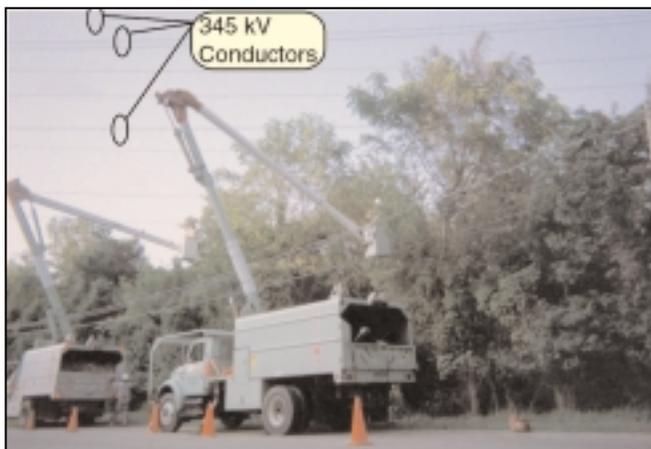
Figure 5.10 La cause de la panne de la ligne Hanna-Juniper

Cette photo du 14 août montre l'arbre qui a causé la panne de la ligne Hanna-Juniper (le plus grand sur la photo). On peut voir à l'arrière-plan d'autres conducteurs à 345 kV et fils blindés.
